OBSERVA ARQURB TERÊ

MIRANTE DAS LENDAS E SEU ESTADO DE PRESERVAÇÃO

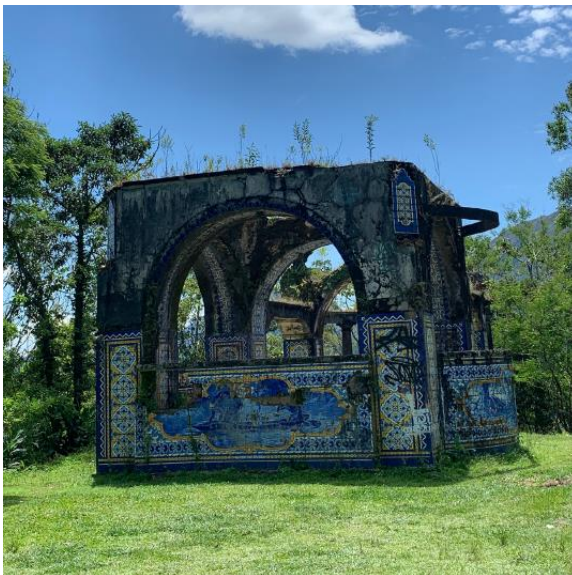
Figura 01: Imagem atual do Mirante das Lendas e prévia do Mapeamento de Danos desenvolvido na pesquisa
 Fonte: Tarcsay, et. al., 2022

Nesta edificação, que apresenta quase 100 anos de história, é possível perceber claramente seu estado precário de preservação. O Mirante não apresenta mais o telhamento original, e exibe vários trechos com pichações, além de muitos azulejos terem sido danificados, expondo o reboco e até mesmo a alvenaria em alguns trechos. Os motivos que levaram a isso ainda estão sendo estudados, mas serve como um exemplo clássico de edificações sem manutenção apropriada.

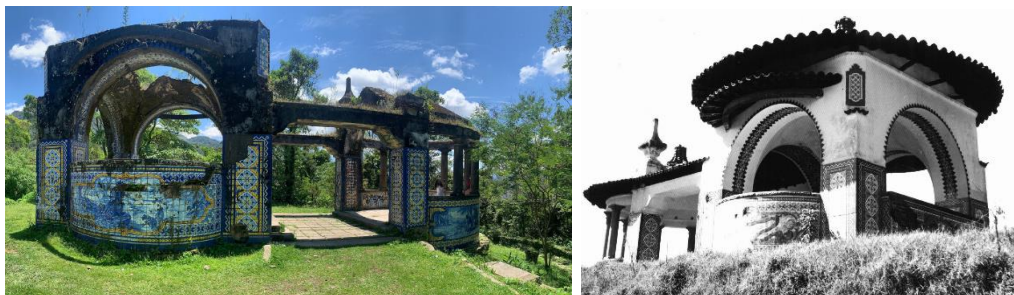
Figura 02: Imagem atual e original do Mirante das Lendas apresentados na pesquisa
 Fonte: Tarcsay, et. al., 2022

Mesmo nesse estado de preservação, o Mirante da Lendas é muito utilizado pela população. Já viram os lindos ensaios de casamento feitos no local? O Partenon, templo dedicado à Deusa Atena na Grécia Antiga, por exemplo, também é uma das Ruínas mais visitadas do mundo. Todo o processo de restauração precisa avaliar o bem, analisando se este deve ser recuperado a sua forma original ou permanecer com aquela aparência de maior relevância. No caso do Partenon, a sua relevância histórica é muito maior como ruína, mas isso, absolutamente, não quer dizer que ele não esteja preservado!
